**MEMORIAL DESCRIPTIVO**  
**PASSARELA METÁLICA “FRANCISCO CÉSAR DE ANDRADE COSTA”**  
**ECOPORANGA - ES**

**CADERNO DE ESPECIFICAÇÕES DE MATERIAIS E SERVIÇOS**  
**PASSARELA METÁLICA “FRANCISCO CÉSAR DE ANDRADE COSTA”**  
**ECOPORANGA - ES**

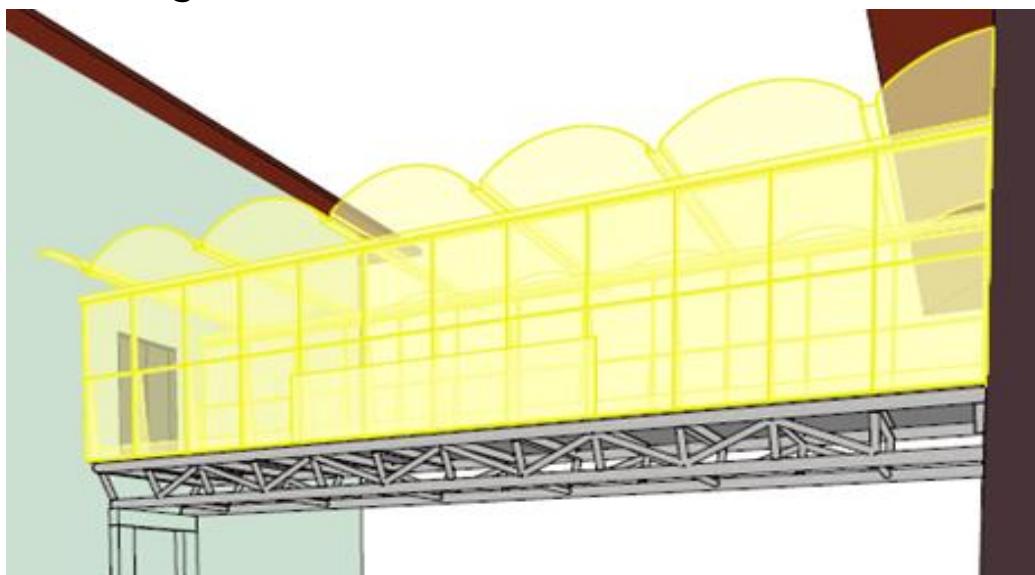
**Figura 1: Vista externa da Passarela existente.**

A informação de que a Passarela de Estrutura Metálica "Francisco César de Andrade Costa" em Ecoporanga não recebeu a manutenção adequada desde sua entrega revela desafios significativos que requerem intervenção imediata. A identificação de diversos problemas, entre eles vidros com dificuldades de abrir e fechar, não conformidade com o projeto original, fiação elétrica exposta, corrosão na estrutura metálica, acúmulo de água da chuva no piso, infiltrações nas edificações do entorno e a necessidade de reforçar o guarda-corpo, destaca a urgência de ações corretivas.

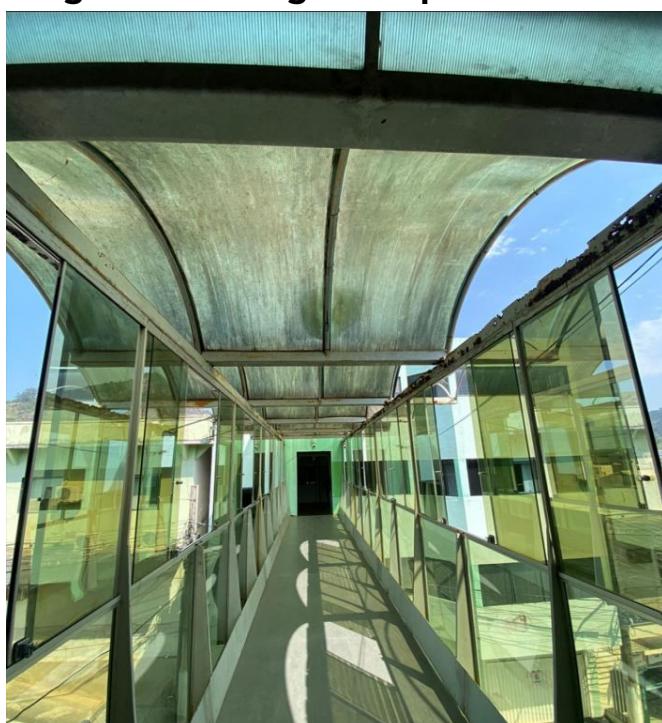
**Figura 2: Visão geral superestrutura.**

A cobertura da passarela é composta com perfis metálicos abobadados com chapas translúcidas de policarbonato como fechamento. Foi locada uma calha entre cada abóbada da cobertura. Abaixo dessas calhas, em cada alinhamento do fechamento lateral, existe uma calha que se estende por todo o comprimento da passarela.

Em segundo lugar, no projeto estrutural os perfis que suportam as chapas de policarbonato se transpassam, formando um “x”, o que, além de enrijecer a cobertura, funciona como contraventamento. Esses perfis, conforme se pode ver na Figura 2, não foram executados conforme projetado.

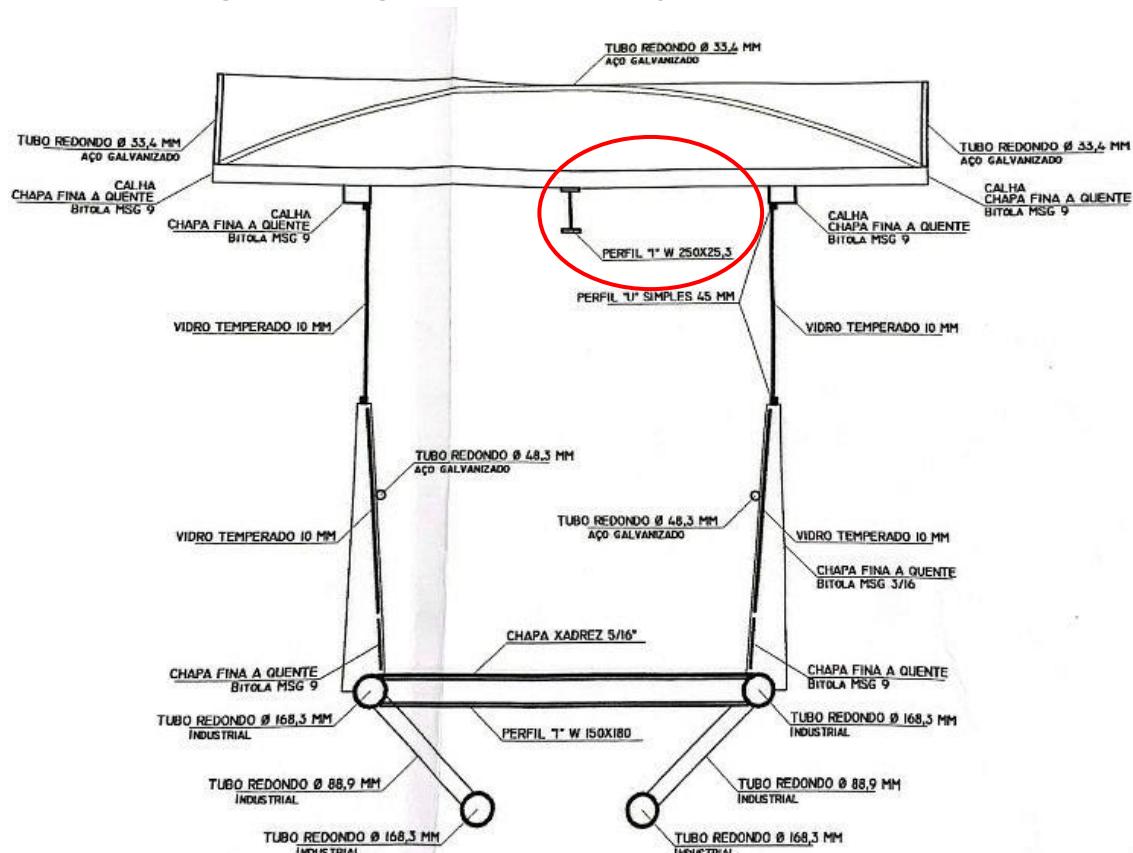
**Figura 3: Viga central do projeto estrutural.**

Existem duas principais diferenças na obra executada em relação ao projeto estrutural. Em primeiro lugar, no projeto estrutural foi concebida a utilização de uma viga composta por um perfil W 250x25,3 locada longitudinalmente no meio da passarela, viga esta que não foi executada, conforme mostra Figura 3 abaixo:

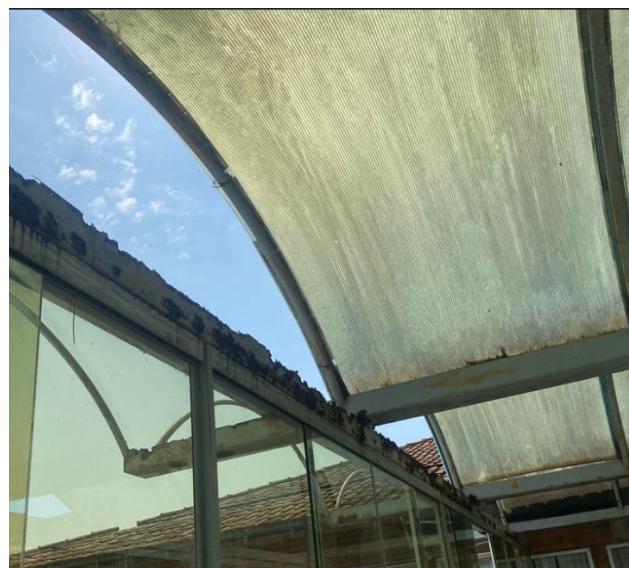
**Figura 5: Perfis das calhas entre as abóbadas**

Foram identificadas patologias devido à falha do tratamento anticorrosivo da estrutura. Na Figura 5 abaixo, pode-se ver que o perfil da calha longitudinal que suporta as abóbadas está completamente comprometido, embora ainda não tendo falhado por conta do apoio contínuo sobre os perfis do fechamento da mesoestrutura e das baixas cargas da cobertura.

Como também é possível ver na Figura 5, existem manifestações patológicas nos perfis das calhas entre as abóbodas. Além disso verifica-se a inexistência das placas de fechamento em alguns pontos, o que não caracteriza diretamente uma patologia estrutural, mas pode gerar manifestações patológicas, em especial pela presença de água de chuva dentro da passarela. Os perfis afetados pelas manifestações patológicas, conforme ilustrado na Figura 5, necessitam de substituição, uma vez que não apresentam viabilidade para recuperação estrutural.

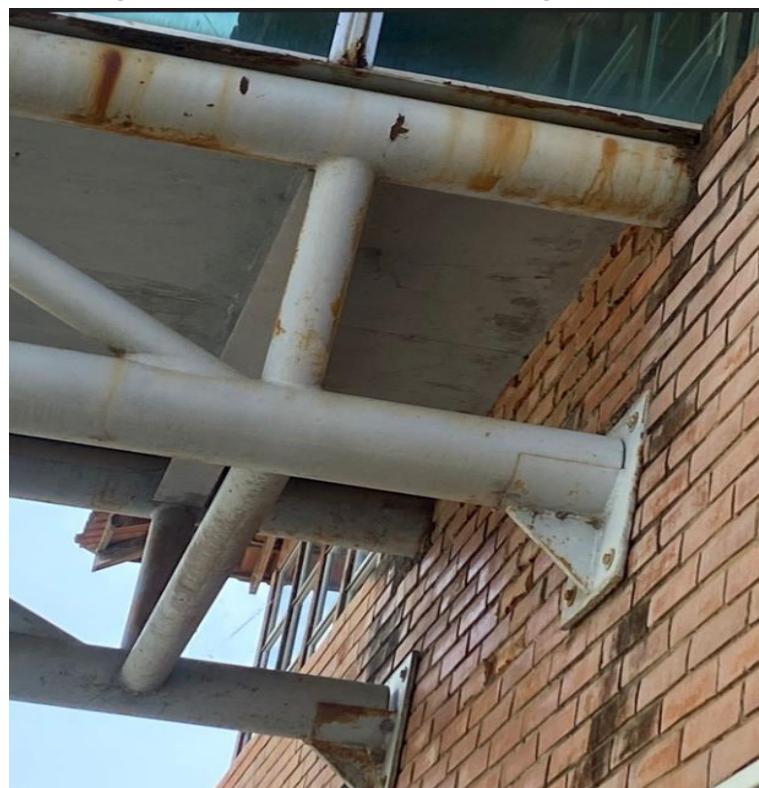
**Figura 6: Perfil da calha longitudinal.**

estrutura do prédio enquanto o banzo superior está ligado diretamente nesta estrutura. A Figura 6 demonstra esta ligação.

A análise da Figura 6 revela um desalinhamento entre o banzo inferior e o banzo superior, observado através do alinhamento dos tijolos da parede. Embora esse desalinhamento tenha sido previsto no projeto, a execução apresentou um desaprumo menor do que o inicialmente planejado. Importante ressaltar que, apesar dessa divergência em relação ao projeto, não há necessariamente uma falha estrutural, mas sim uma indicação de que o projeto não foi seguido integralmente durante a construção.

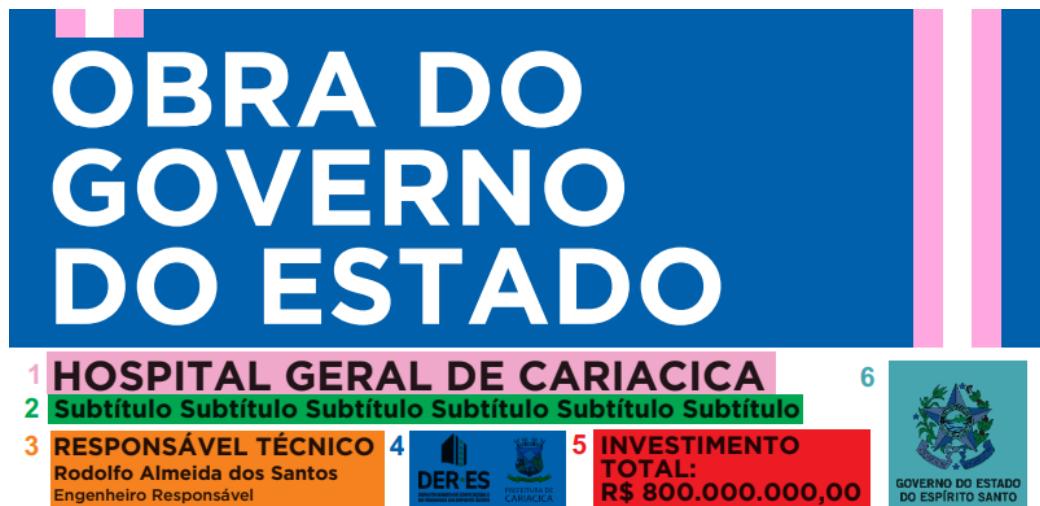
Figura 1: Modelo placa de obra DER.

A dimensão optada para a placa de obra do projeto é de 2.0 x 4.0 m, seguindo os padrões determinados pelo DER-ES no Manual de Aplicação (com algumas modificações pontuais, levando em consideração ser uma obra municipal o texto “Obra do Governo do Estado” deve ser modificado).

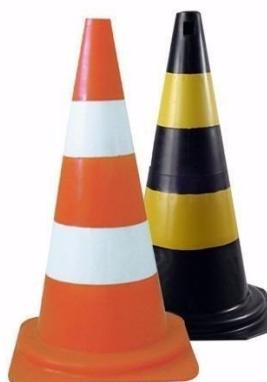
Figura 2: Cones para sinalização.

Cones para sinalização, fornecimento e colocação: tem como objetivo principal delimitar espaços, pois são objetos extremamente chamativos – nas cores laranja e branco ou amarelo e preto – que facilitam o reconhecimento mesmo nos locais mais escuros.

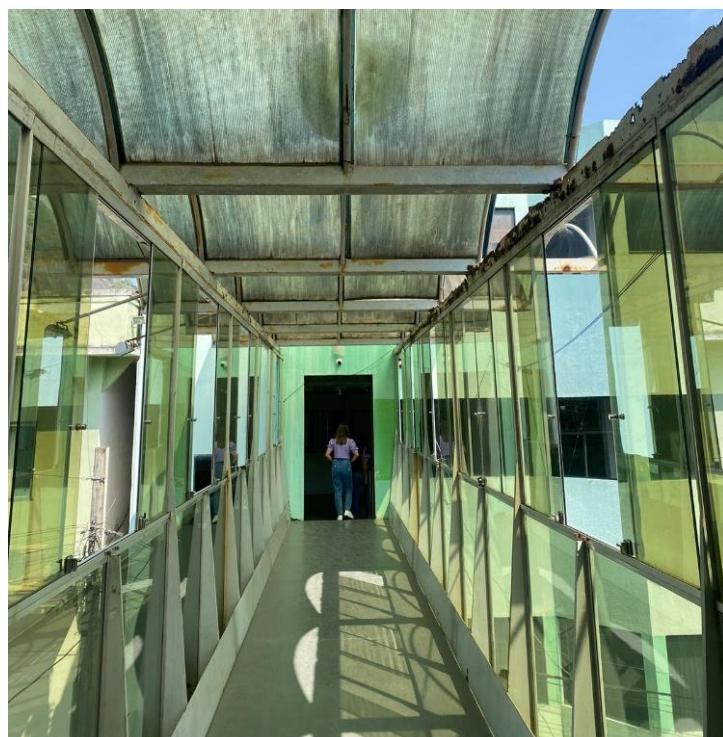
Figura 5: Vidraça Externa a ser retirada

- Depois de todo o vidro ser removido, desmonte a estrutura de suporte de metal.
- Identifique os pontos de conexão entre os elementos da estrutura e use ferramentas apropriadas para a desmontagem (parafusos, cavilhas, rebites).
- Baixe cuidadosamente as seções desmontadas da estrutura até o solo usando cordas ou um mecanismo de elevação.
- Ao longo do processo, priorize a segurança do trabalhador. Garanta a proteção adequada contra quedas e esteja atento à queda de detritos.

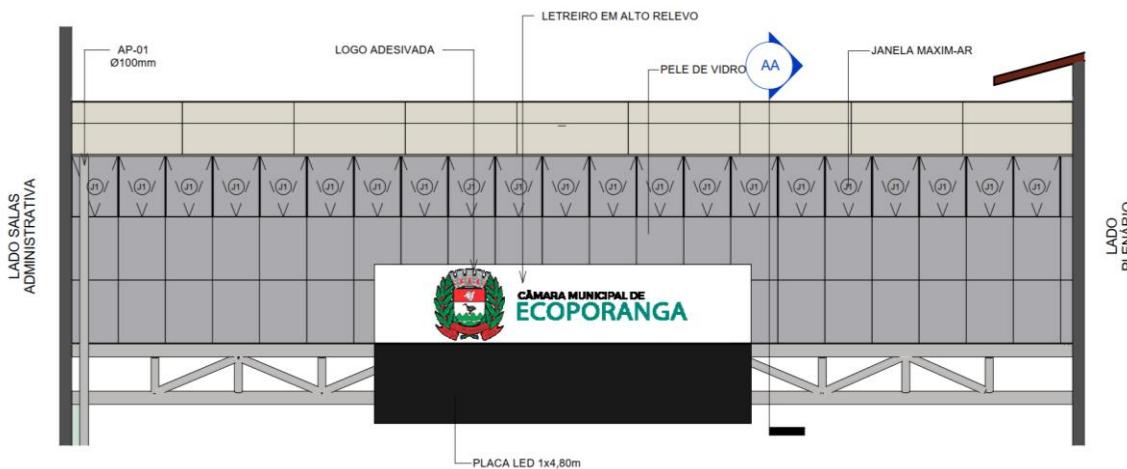
Figura 6: Placas novas a serem instaladas.

disso, será colocada uma placa LED, com as mesmas dimensões da placa de identificação, logo abaixo desta.

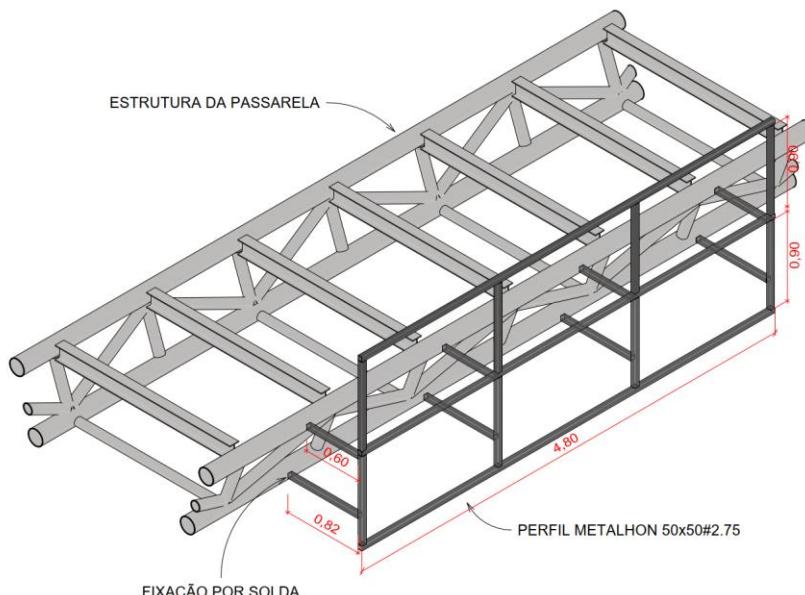
Figura 7: Vista da estrutura de suporte do painel LED e letreiro.

A placa LED e a placa letreiro (placa em ACM, com logo adesivado e letras em alto relevo) serão fixadas na estrutura da passarela através de uma estrutura robusta em perfis metalhon de 50mm x 50mm com espessura de 2,75mm, garantindo alta resistência e durabilidade. As especificações desta estrutura podem ser encontradas na Figura 7.

Para assegurar uma ancoragem segura e duradoura, a estrutura será unida à da passarela por meio de soldagem. Conforme estipulado no

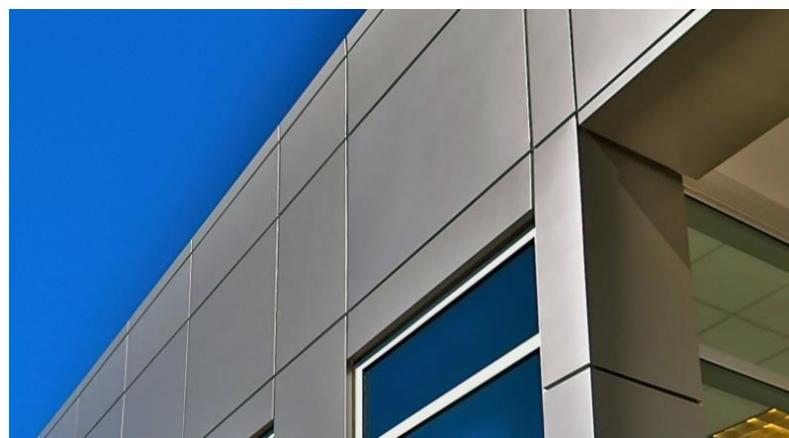
Figura 8: Placas ACM.

No total serão 15,22m<sup>2</sup> de placas de ACM para vedação lateral, 50,13m<sup>2</sup> para o forro e 179,54m de perfil de alumínio quadrado, 20mm, para apoio dessas placas.

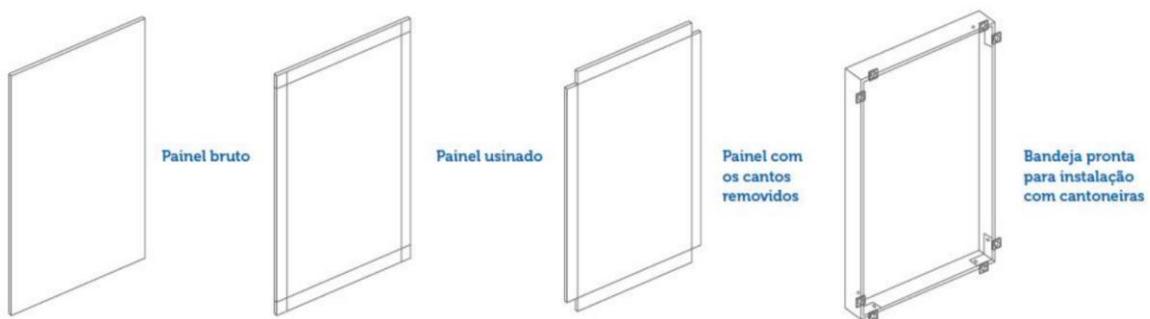
Figura 9: Diretrizes de montagem especial – Placa ACM

O revestimento de forro em painel ACM será realizado utilizando o método de bandeja aparafusada, seguindo as diretrizes de montagem especificadas na Figura 9.

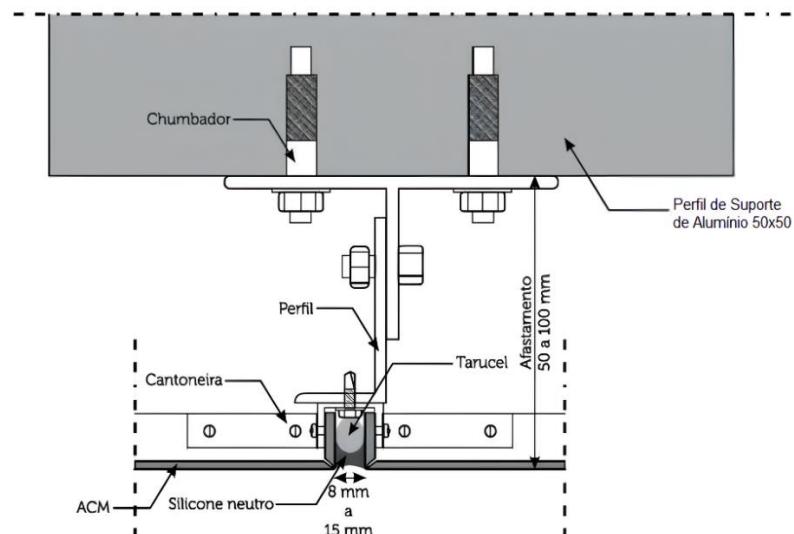
Figura 10: Detalhe da fixação da placa de ACM.

Os painéis serão fixados nos perfis de alumínio ao longo da direção longitudinal da passarela, conforme indicado na Figura 10, respeitando os espaçamentos estabelecidos na Figura 11.

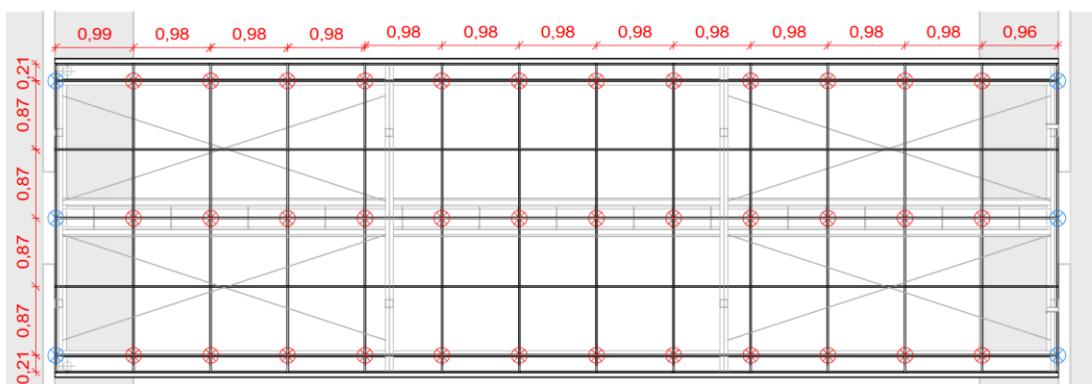
⊗ PONTO DE FIXAÇÃO DOS PERFIS DO FORRO COM AS TERÇAS DA ESTRUTURA

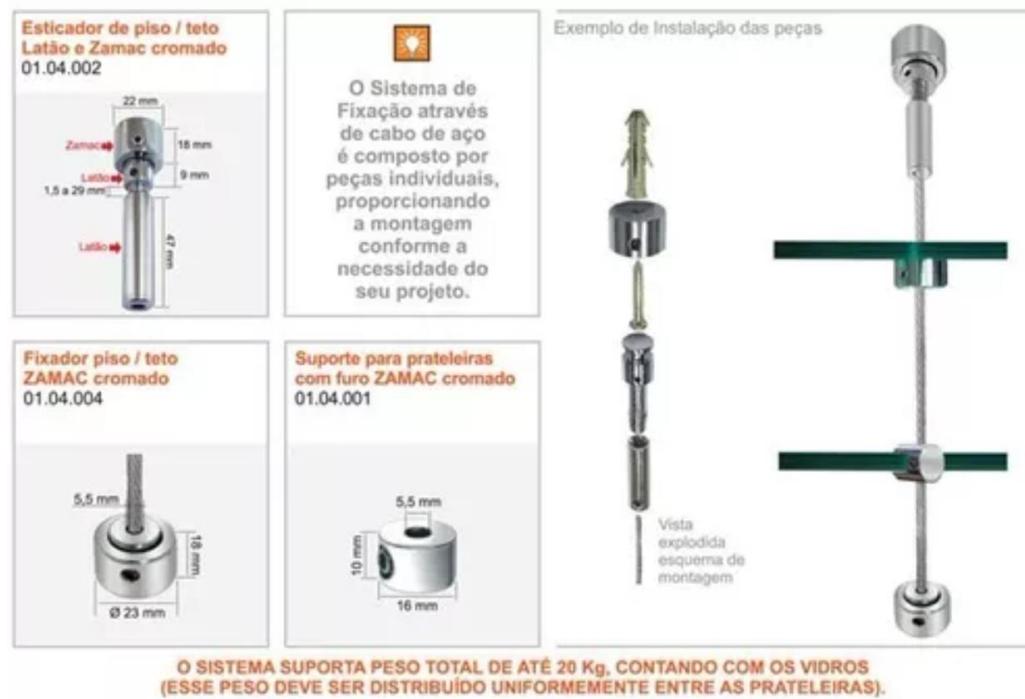
Figura 12: Fixação dos perfis de suporte na estrutura.

A conexão entre os perfis de alumínio, que atuam como suporte para as placas de ACM, e as terças imediatamente acima dos respectivos perfis será estabelecida por meio dos fixadores indicados na Figura 12.

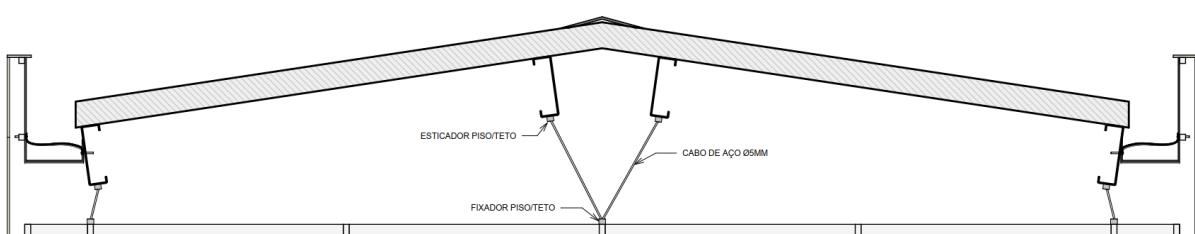
Figura 13: Detalhe – Fixação dos perfis ao forro

O espaçamento dos fixadores não deve exceder, em nenhuma hipótese, 100cm. O perfil central de suporte será conectado às duas terças centrais da cobertura para prevenir qualquer deslocamento lateral, conforme a Figura 13.

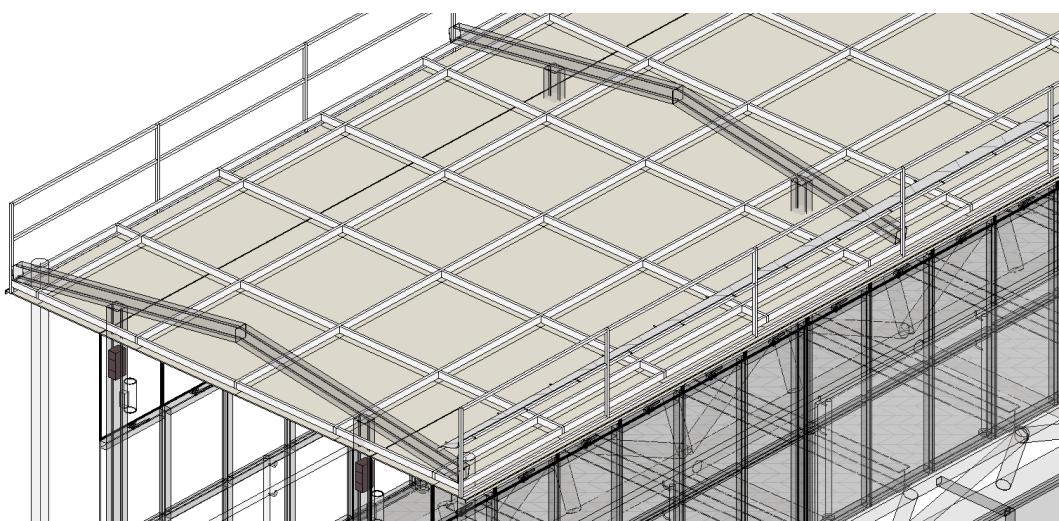
Figura 14: Vista dos Perfis de Alumínio

- **Perfil de alumínio quadrado, 50mm:** Este perfil será utilizado para apoiar a pele de vidro. Sua dimensão robusta de 50mm oferece uma excelente estabilidade e resistência, garantindo que a pele de vidro seja seguramente suportada. Este perfil será fornecido e instalado conforme as especificações do projeto, que podem ser vistas na Figura 11.

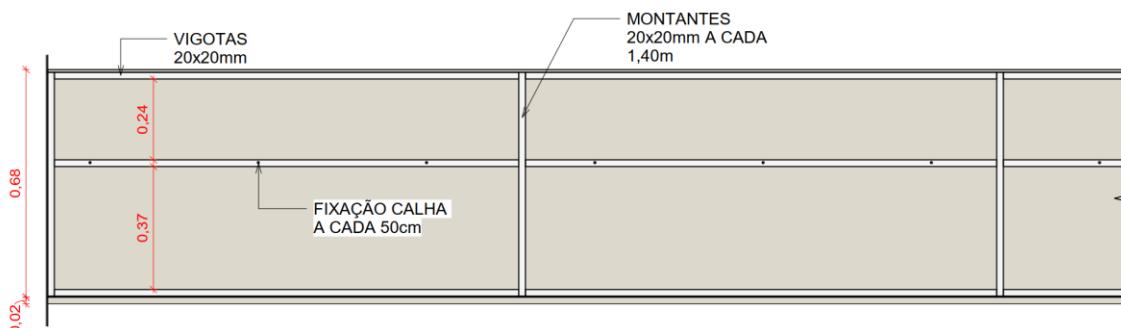
Figura 15: Perfis de Alumínio – Suporte das Placas de ACM

- **Perfil de alumínio quadrado, 20mm:** Este perfil, um pouco mais fino, será utilizado para apoiar a placa ACM. Apesar de sua menor dimensão em comparação com o perfil de 50mm, ele ainda oferece uma boa resistência e é perfeitamente adequado para suportar as placas ACM. A Figura 15, a seguir, mostra a posição dos perfis.

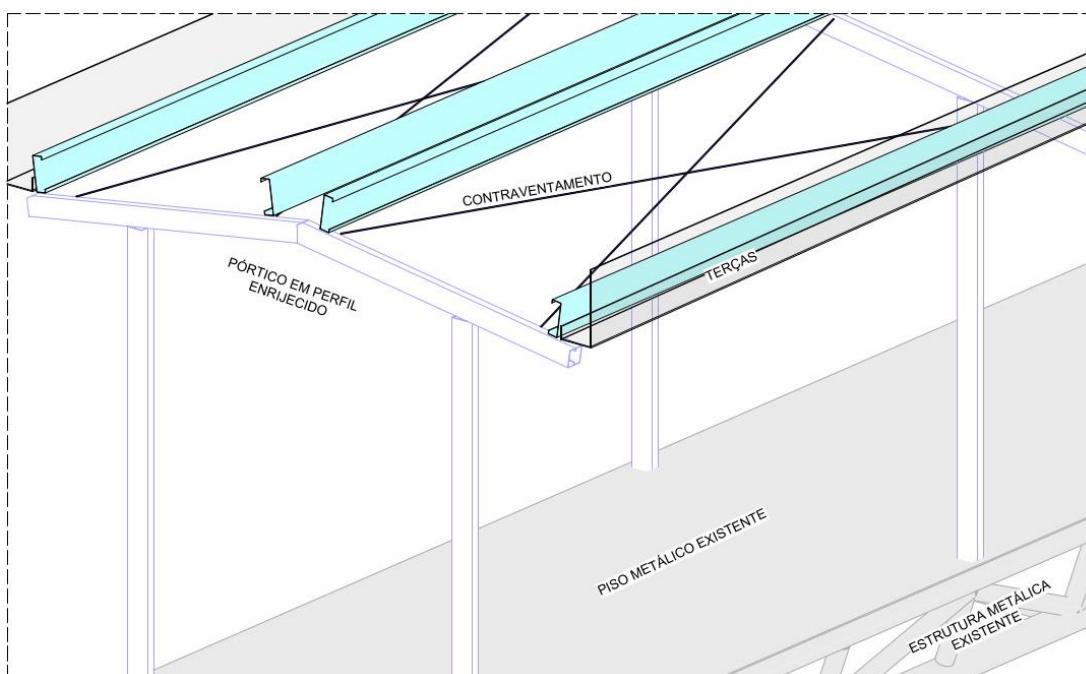
Figura 16: Isométrico da Estrutura Metálica nova.

A estrutura de suporte da passarela será mantida, mas toda a estrutura metálica da parte interna da passarela será nova.

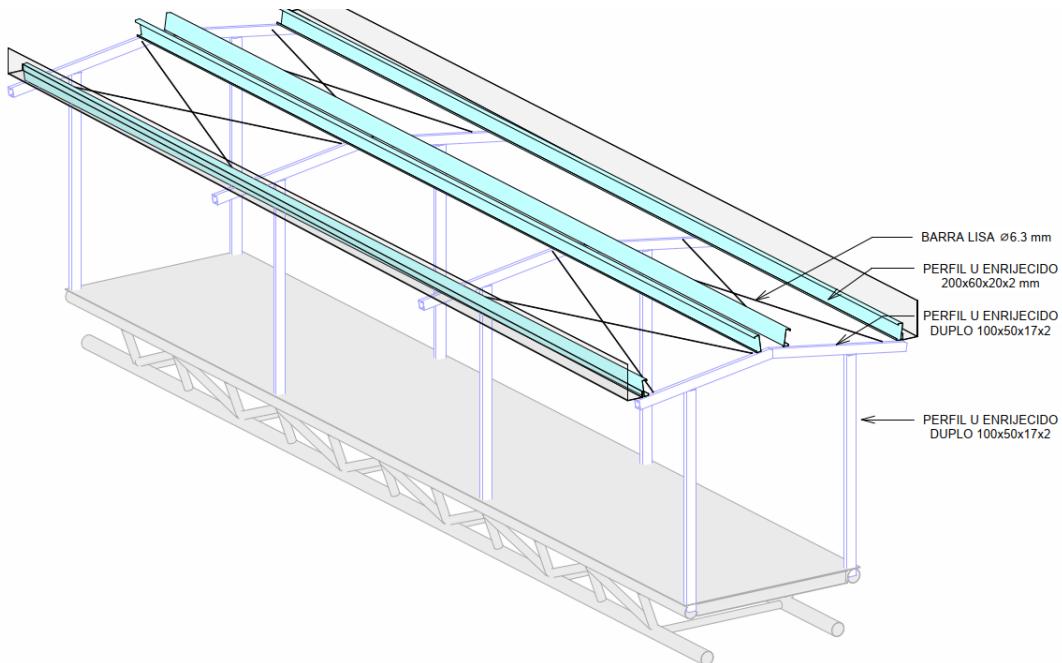
Figura 17: Isométrico com especificação dos perfis utilizados na estrutura metálica.

Conforme ilustrado na Figura 17, a estrutura foi projetada com perfis de Perfil U Enrijecido duplo 100x50x17, com espessura de 2,00mm. Esses perfis foram selecionados para formar os pórticos que suportarão as terças. As terças, por sua vez, são compostas de Perfil U Enrijecido 200x60x20, também com espessura de 2,00mm. Adicionalmente, é necessário o uso de Barras Lisas de 6,3 mm de diâmetro para os contraventamentos. Com essa configuração, a estrutura será segura e capaz de suportar a cobertura, cujos detalhes serão explicados no próximo item.

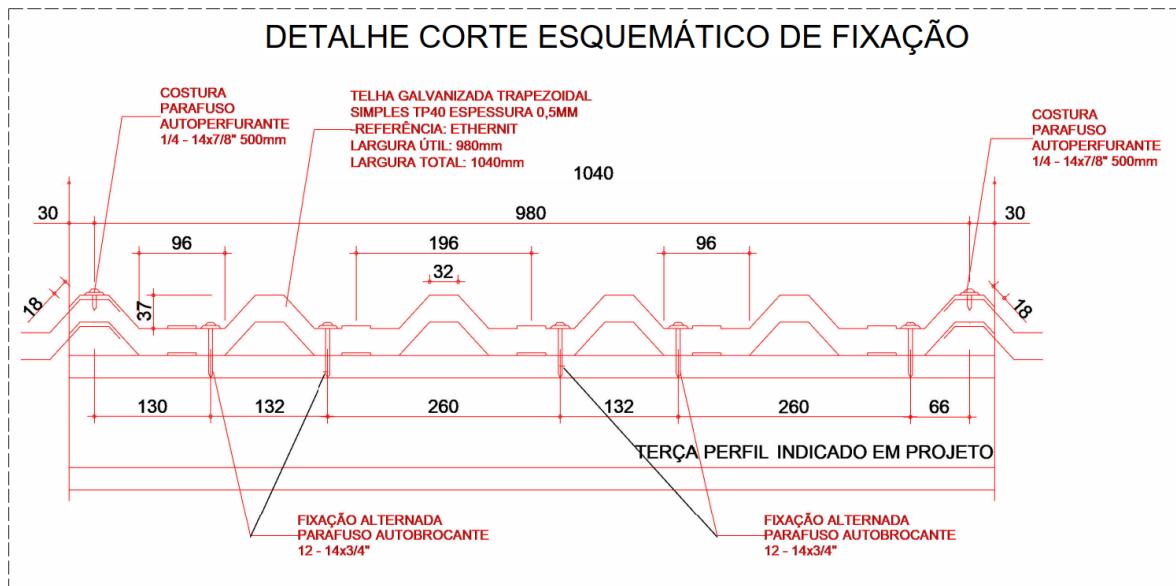
Figura 18: Corte Esquemático – Detalhe genérico da fixação das telhas

No total, são 46,16m<sup>2</sup> de telha trapezoidal em aço galvanizado, termoacústica, para cobertura e 12,75m de cumeeira metálica.

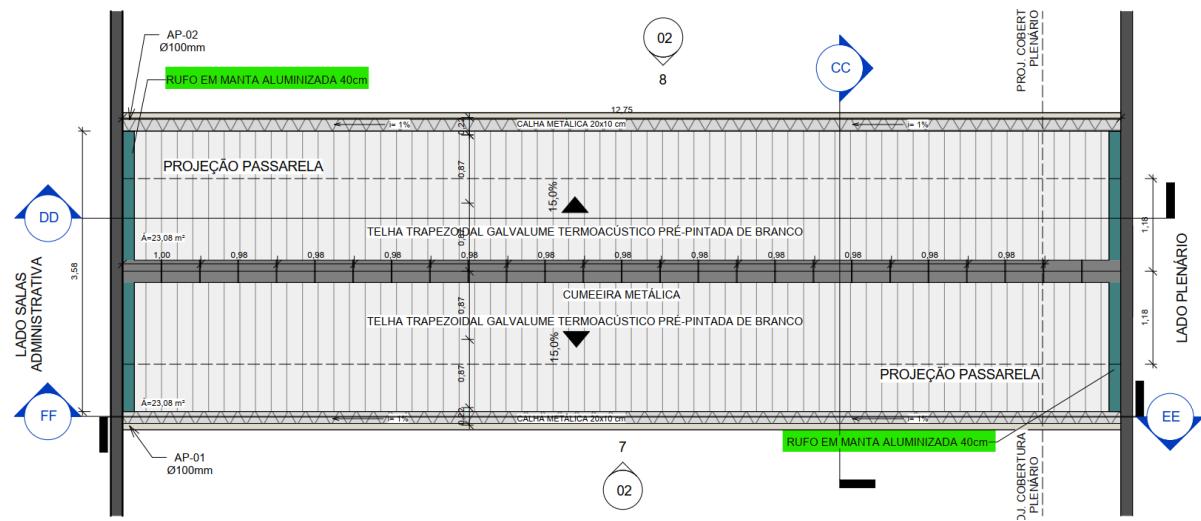
Figura 19: Planta de Cobertura – Destaque para a localização dos rufos

A instalação de rufos, tanto dos modelos de encosto como nos modelos de capa, é simples. A fixação é feita com bucha e a vedação, por sua vez, é feita com silicone. A sua perfeita vedação é essencial para garantir a eficiência do rufo e deve ser feita por profissionais qualificados.

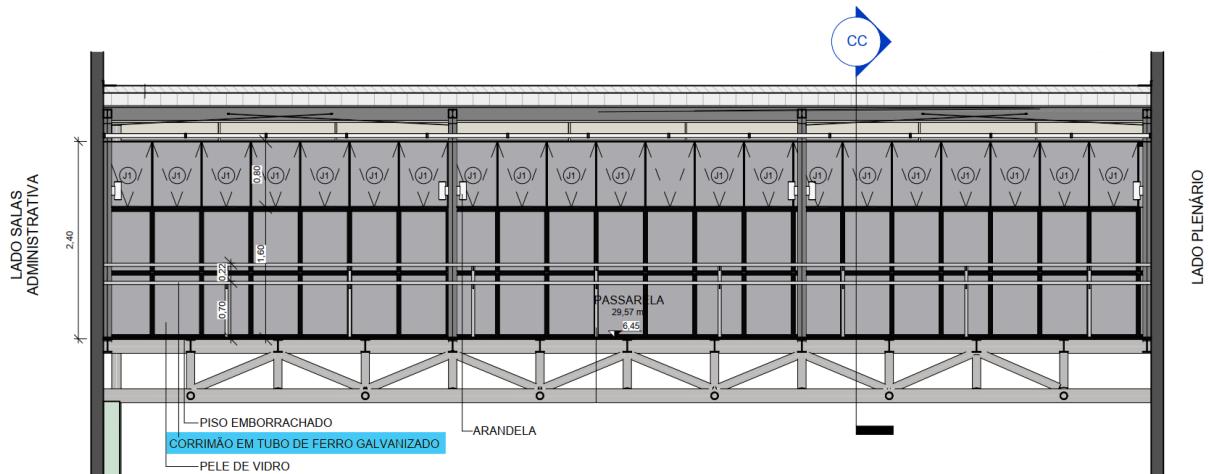
Figura 20: Corte da estrutura da passarela – Destaque para o corrimão

O corrimão a ser instalado consistirá em tubos de ferro galvanizado com diâmetro de 2 polegadas, acompanhados por chumbadores posicionados a cada 1,5 metros. O guarda-corpo terá extensão total de 25,50 metros, garantindo assim a segurança e a estabilidade necessárias.

Além disso, a barra vertical terá altura de 0,92 metros, enquanto as duas barras horizontais, com extensão aproximada de 12,75 metros, estarão posicionadas a 0,70 metros e a 0,92 centímetros do piso, respectivamente. Estas medidas atendem às especificações da norma NBR 9050, assegurando a conformidade do corrimão com os padrões de acessibilidade estabelecidos.

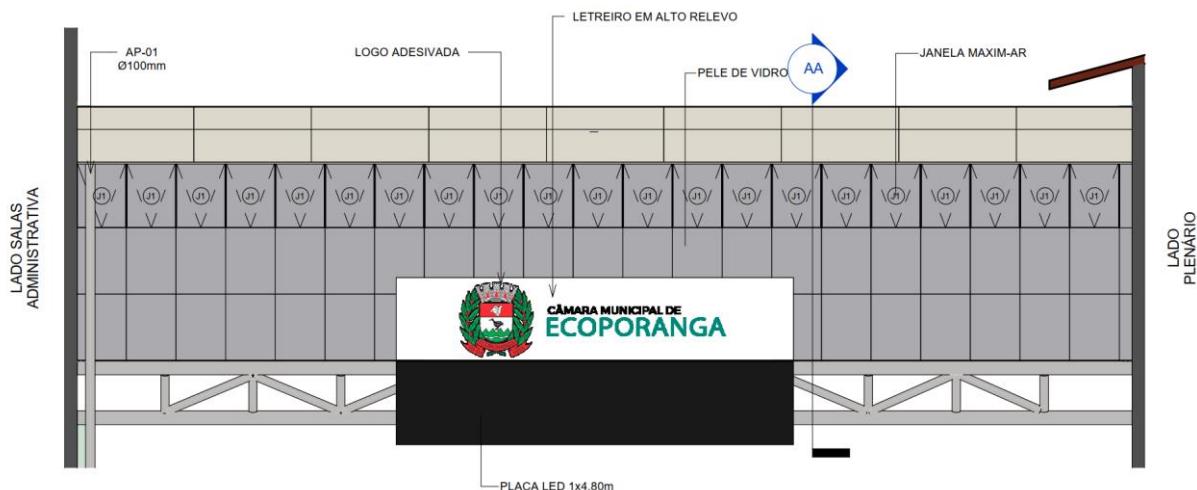
Figura 21: Vista da passarela – Localização da Pele de Vidro e Janela Maxim-ar

O sistema Structural Glazing utiliza silicone estrutural para fixar os vidros aos perfis de alumínio, ocultando a estrutura interna na face interna da fachada. O selante de silicone assume a função estrutural, aderindo aos suportes e transferindo as cargas da fachada para a estrutura metálica. Essa tecnologia contrasta com a fachada de vidro tradicional, que utiliza recursos mecânicos para fixar os vidros.

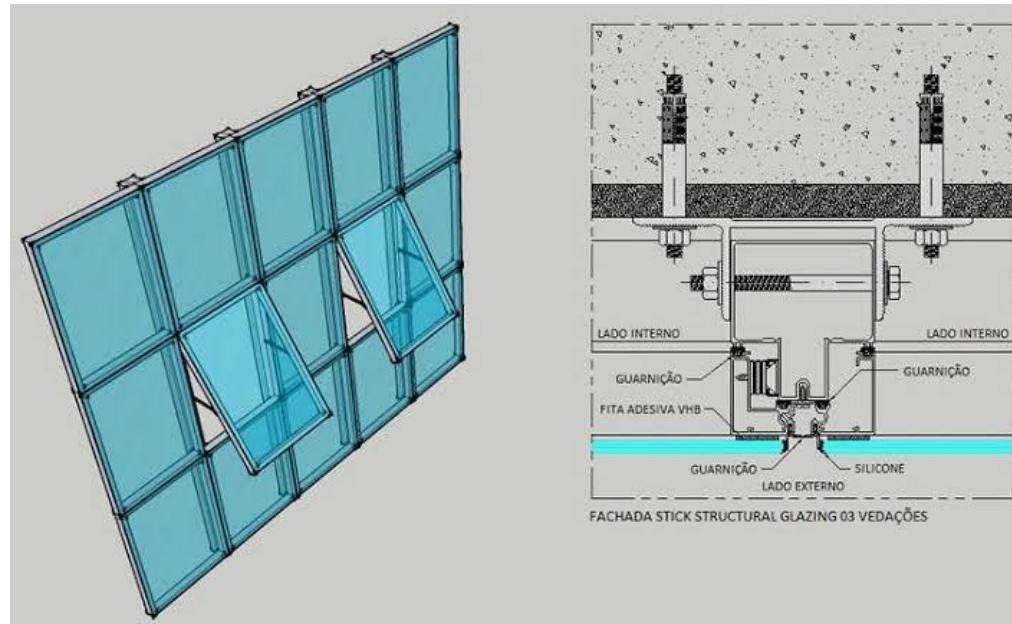
Figura 22: Parede de vidro com detalhes da estrutura interna e aberturas.

Sendo assim, discorre-se, primeiramente, sobre os componentes: a janela tipo maxim-ar (linha 25) consiste em uma estrutura em alumínio anodizado natural, um mecanismo maxim-ar para permitir a abertura controlada e puxadores com tranca para segurança; quanto ao vidro, é escolhido de acordo com os requisitos específicos de isolamento térmico, acústico e segurança, sendo sua espessura compatível com as especificações da janela; o caixilho, parte externa que suporta a janela, é geralmente feito de alumínio anodizado natural para corresponder à janela e projetado para integrar-se perfeitamente à pele de vidro; o alizar, moldura interna para acabamento, pode ser de alumínio anodizado ou de outro material conforme o design e as preferências; por fim, o contramarco é a estrutura que envolve a janela para garantir uma instalação segura, sendo geralmente instalado na abertura da parede para receber a janela.

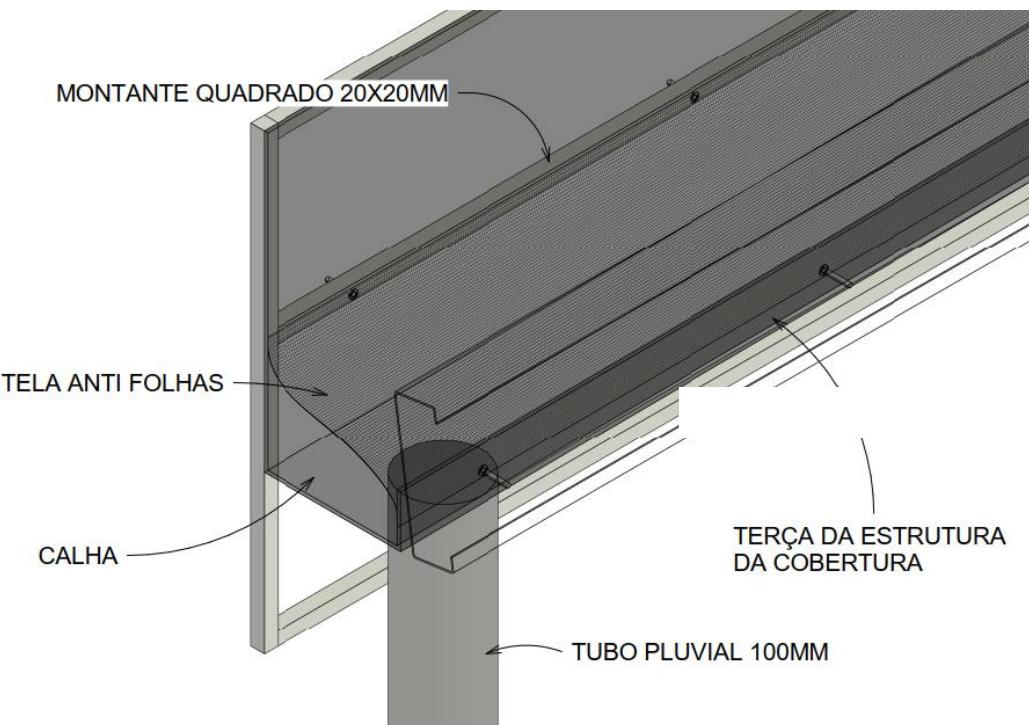
Figura 23: Detalhe do sistema de drenagem

- **Calha em chapa de aço galvanizado número 24, desenvolvimento de 50 cm:** A calha é responsável por coletar a água da chuva que cai sobre o telhado. A chapa de aço galvanizado número 24 garante resistência à corrosão e durabilidade. O desenvolvimento de 50 cm se refere à largura da calha.
- **Tela de Proteção para Calhas em Alumínio com Gancho de Fixação:** A tela protege a calha contra o entupimento por folhas, galhos e outros detritos. O alumínio garante leveza e resistência à corrosão. O gancho de fixação facilita a instalação da tela na calha.
- **Tubo de PVC rígido soldável branco para esgoto, série normal, diâmetro 100mm (4"), inclusive conexões:** O tubo de PVC é responsável por conduzir a água da chuva coletada pela calha até o sistema de esgoto. O PVC é um material leve, resistente e de fácil

instalação. O diâmetro de 100mm (4") garante um bom fluxo de água. As conexões permitem a instalação de curvas, t's e outros elementos no sistema de esgoto.

Para assegurar o adequado escoamento da água, a calha deve ser instalada com uma inclinação de 1%. Adicionalmente, a fixação da tela de proteção na calha deve ser realizada utilizando parafusos autobrocaantes. Além disso, é essencial conectar o tubo de PVC à calha por meio de um adaptador apropriado e garantir a vedação adequada de todas as conexões do tubo utilizando cola específica para PVC.

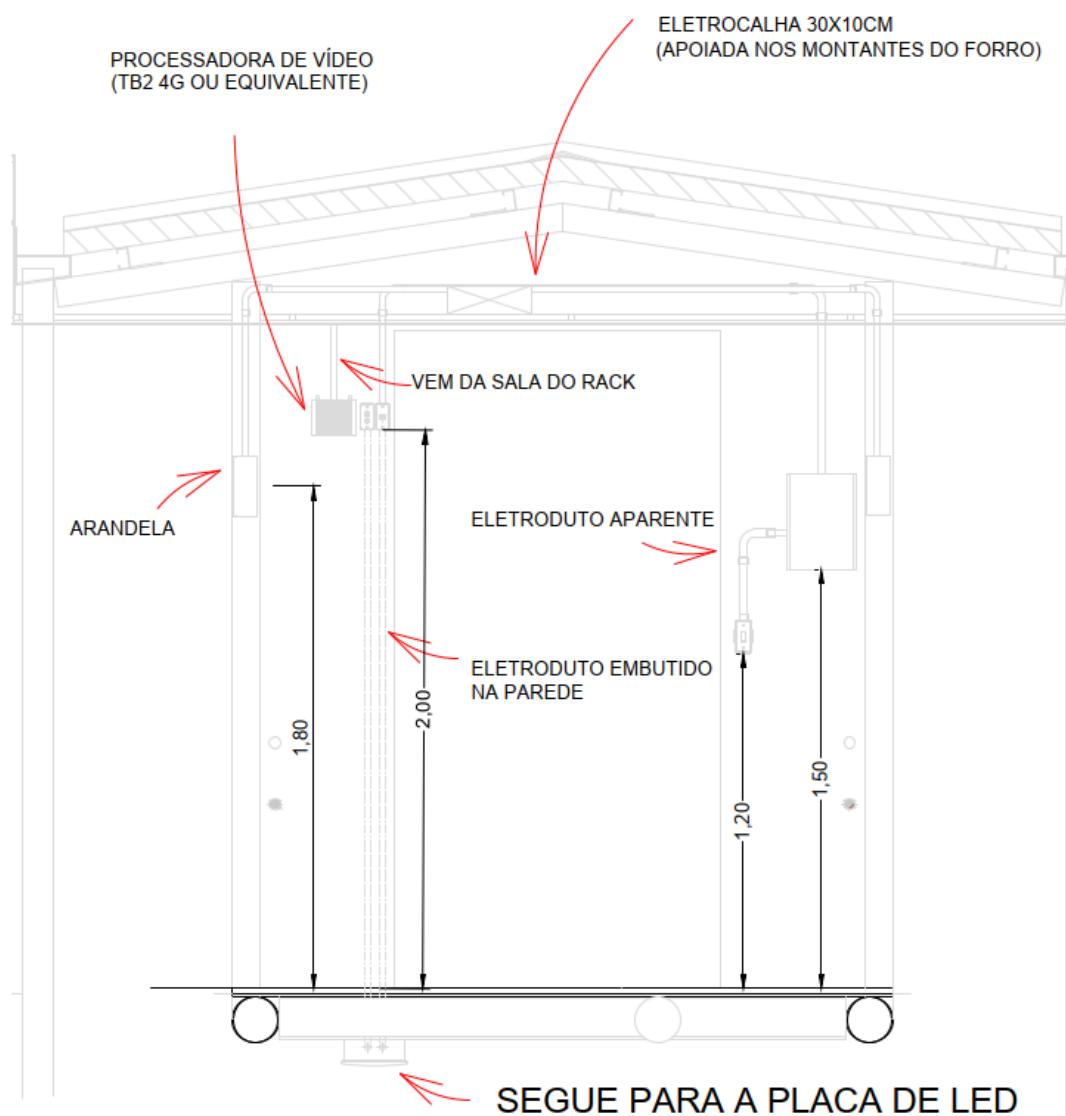
Figura 24: Corte – Instalações elétricas

- Patch Cord Multilan Extra Flexível CAT 5e U/UTP RJ-45 - 1,50 m (Alimentação Lógica do Painel LED).
- Processadora de Vídeo Tb2 - Fornecimento e instalação (Processador para controle das imagens mostradas no painel de LED).
- Painel LED nas dimensões 1,00x4,80m- Fornecimento e instalação por empresa especializada.

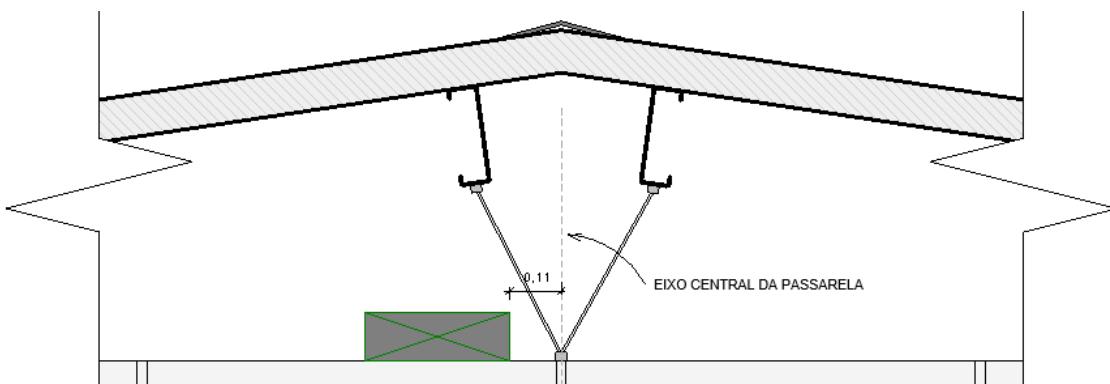
Figura 25: Corte – Calha deslocada

A eletrocalha foi ajustada em 11cm do eixo central da passarela a fim de evitar conflito com os elementos fixadores da estrutura do forro.
